A *domus* da Zona Arqueológica das Antigas Cavalariças de Braga. Contributo para o estudo da arquitetura doméstica de *Bracara Augusta*

**Universidade do Minho**  
Instituto de Ciências Sociais

Relatório de Mestrado  
Arqueologia

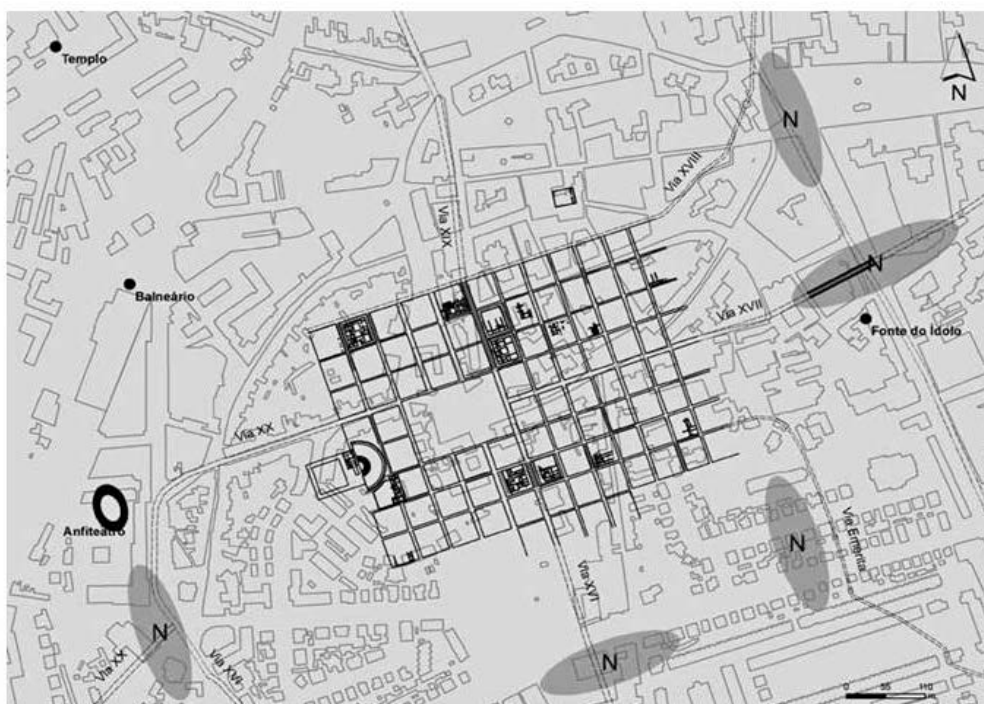
Figura 3 - Traçado ortogonal de *Bracara Augusta* no Alto Império, com localização das vias, das necrópoles e da Zona das Cavalariças (Martins *et al.*, 2012:39).

*Bracara Augusta* foi objeto de planificação, possuindo um traçado ortogonal, com orientação N/NO e S/SE, justificado pela configuração da colina onde se implantou. Assim, a área da cidade foi organizada segundo eixos N/NNO-S/SSE e O/OSO-E/ENE, que estruturam tanto a rede viária interna, como a malha dos quarteirões, bem como o traçado das vias principais que ligavam a cidade ao exterior (Martins *et al.*, 2012:38) (Figura 3).

Os quarteirões são quadrados, com cerca de 144 pés (43,89m), incluindo os pórticos, com cerca de 12 pés (3,66m), configuração detetada na zona das Carvalheiras bem como na *insula* situada no lado nascente do *cardo* máximo e noutras intervenções arqueológicas realizadas na cidade (Figura 3).

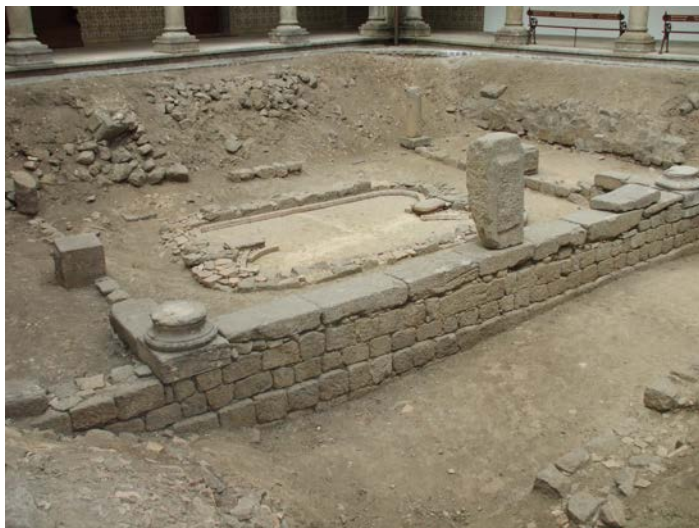
Figura 8- Perspectiva geral do peristilo localizado no Claustro do Seminário de Santiago (Magalhães, 2010:apêndice 34)

Outra das casas identificadas é a *domus* do Seminário de Santiago (Figura 8). Esta é uma casa com espaço aberto rodeado por um pórtico apenas em três lados, sendo um deles rematado por uma parede fechada. Esta *domus* corresponde de um modelo de casa de pátio porticado, espaço aberto que, tal como nas casas de peristilo e átrio, servia como fonte de luz, ar e água, demonstrando o caráter sumptuoso e luxuoso das casas (Magalhães, 2010:116, 117 e 118).

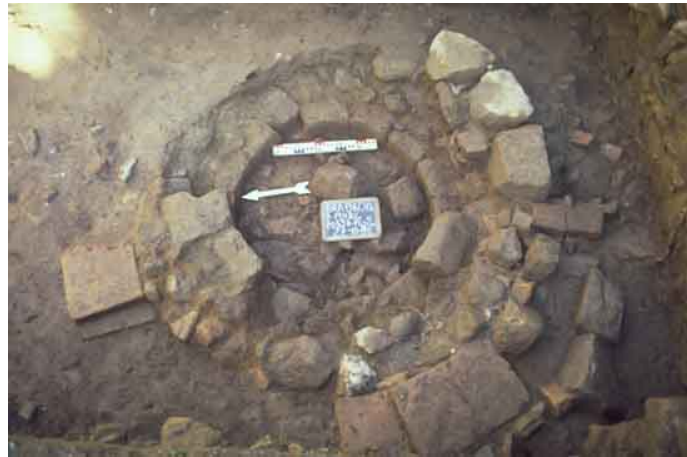
Figura 21- Poço localizada na zona norte das Cavalariças

rodeada por um rebordo muito destruído, constituído por duas fiadas de tijoleiras (Delgado e Gaspar, 1986:155) (Figura 21).
